Compte-rendu de la sortie

« ATTENTION L'EAU MONTE ! »
L'Homme face à la furie de l'eau

Le CPIE Littoral Basque et l'association BIE vous ont convié à
une SORTIE BUS ITINERANT ENVIRONNEMENTAL

Le Samedi 30 Octobre 2010 de 9 h à 16 h (Départ de Bayonne)

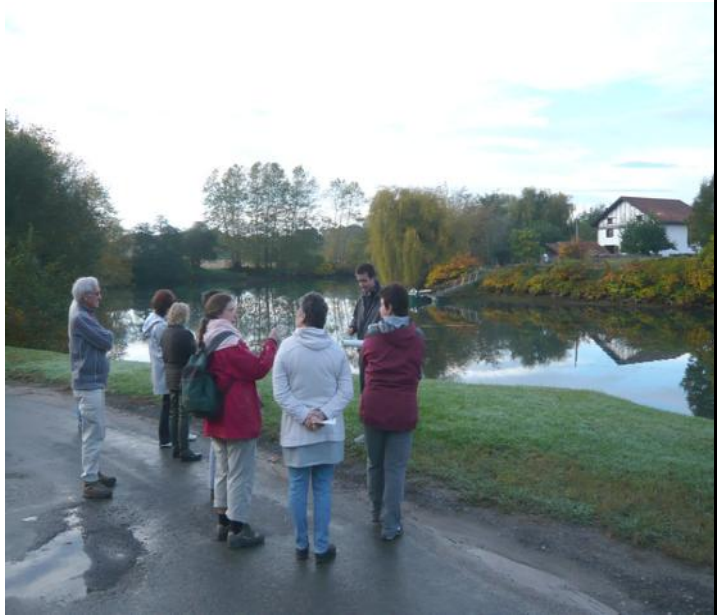
Arrêt 1 : Berges de la Nive à Villefranque

- Compréhension des barthes, de leur topographie en tôle ondulée (bourrelet de berge plus haut que la plaine)
- Retour sur les crues historiques de la Nive, notamment celle de Février 2009 particulièrement importante en aval. Un gros coefficient de marée (autour de 100) a empêché l'écoulement des eaux et aggravé l'inondation.

- Témoignage enrichissant d'un riverain sur cette inondation et la manière dont il « vit avec les inondations ». Il s'est organisé pendant l'événement pour mettre à l'abri ses animaux et sa voiture. Il a pu sauver l'essentiel de ses biens car il vit dans une bâtisse ancienne adaptée aux crues avec l'habitation à l'étage (cf. maison à l'arrière-plan sur photo).

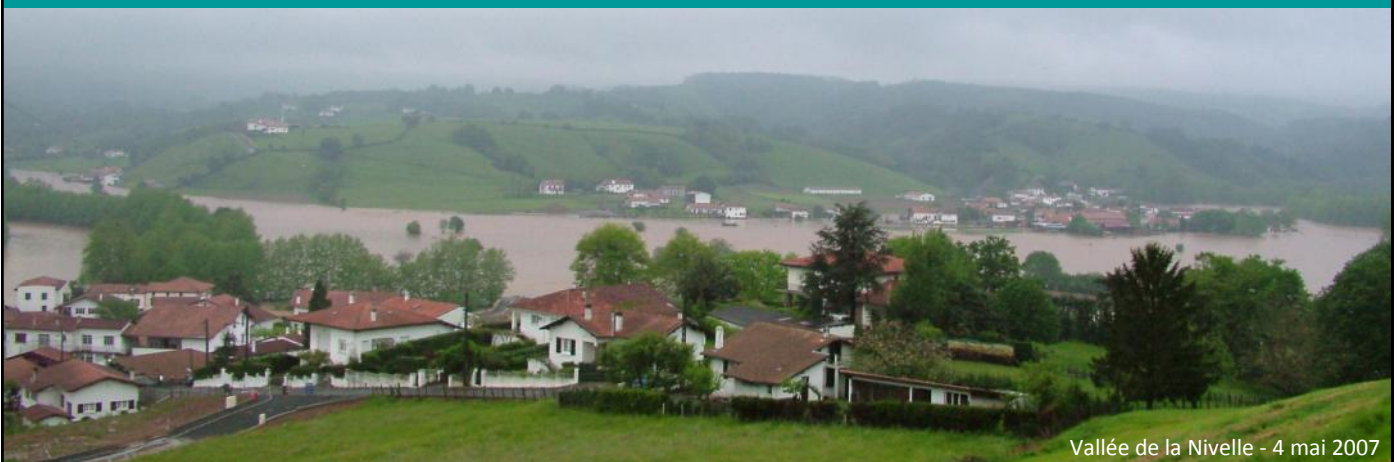
Arrêt 2: Barrage de Lurberria

D'une longueur de 373 m et d'une hauteur de 22 m, il a une capacité de retenue de 6 millions de M³. Il a coûté 10 millions d'euros. Il s'agit d'un barrage « sec » ne comportant pas de retenue d'eau permanente. Il a été achevé en Novembre 2008 et permettra de supprimer les petites crues débordantes, limiter l'impact des fortes crues et de gagner 4 heures d'anticipation pour donner l'alerte (temps de remplissage).

Le barrage a fonctionné en écrêteur pour une crue de fréquence décennale en février 2009 : le centre bourg de Saint-Pée-sur-Nivelle n'a pas eu à déplorer d'habitations inondées alors qu'il y en aurait eu plusieurs sous 50 à 60 cm d'eau sans barrage.

- Retour sur les conséquences des inondations de Mai 2007 à Saint-Pée-sur-Nivelle. Un arrêt rapide a été fait au lac pour visionner les photos apportées par Mme Leclesve, Secrétaire Générale de la commune.
- Visite du barrage de Lurberria. Une explication complète a été faite par Mme Leclesve sur l'historique, le coût et le fonctionnement du barrage.

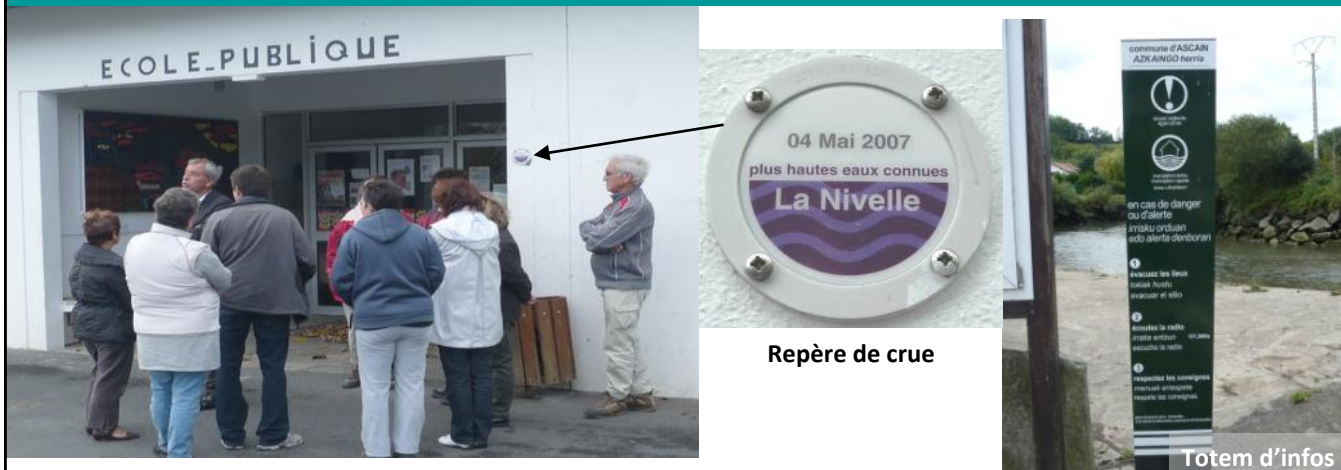
Arrêt 3 : Port d'Ascain

- Rencontre avec M. Clausell, 1^{er} adjoint de la commune d'Ascain.
- Retour sur les conséquences de l'inondation de mai 2007. Comme Saint-Pée-sur-Nivelle en amont, la commune a été particulièrement touchée. L'eau atteignait le premier étage de certains bâtiments dans le bas du village, notamment au port. L'école a été dévastée avec une hauteur d'eau d'environ 1m80 (cf. repère de crue sur la photo).

- Mise en place de totems d'information et de repères de crues pour favoriser la mémoire et culture du risque des générations futures.
 - Investissement coûteux mais nécessaire d'un Système d'alerte en masse à la population « Paloma »

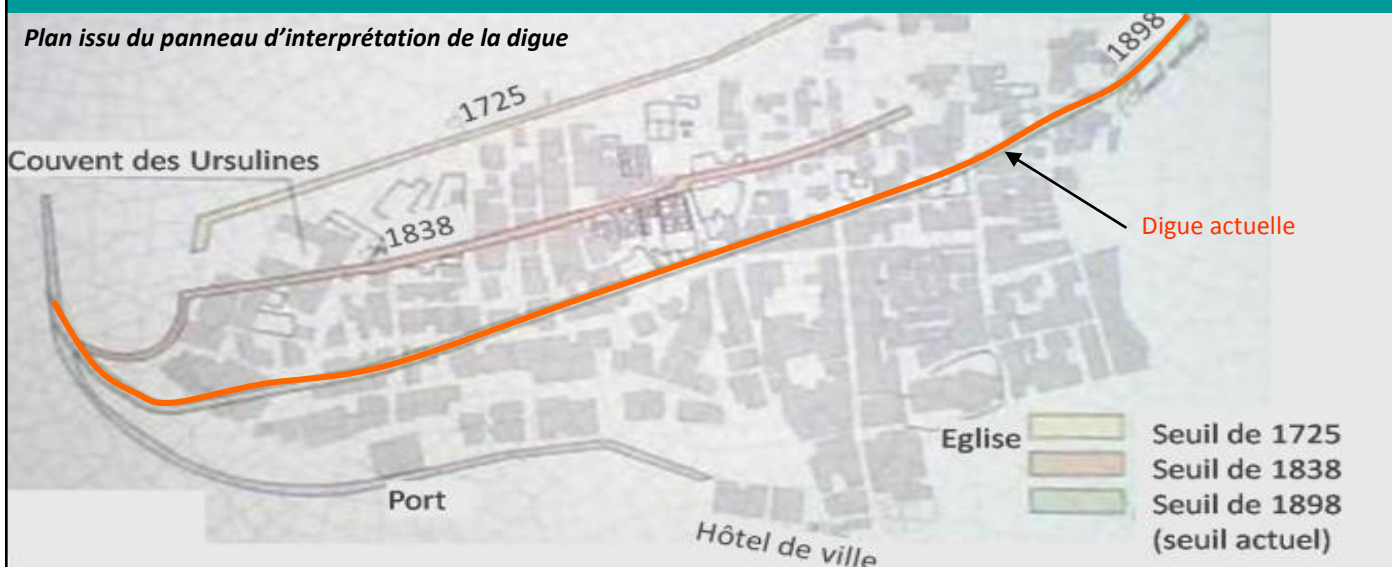
Arrêt 4 : Baie de Saint-Jean-de-Luz

- Arrêt sur la digue Sainte-Barbe face à la baie de Saint-Jean-de-Luz
- Explication du risque tempête sur le littoral notamment à l'aide d'un panneau de l'exposition « les risques naturels dans les Pyrénées-Atlantiques »
- Histoire de Saint-Jean-de-Luz face aux assauts de l'Océan :

D'après les chroniques historiques, la Baie de Saint-Jean-de-Luz a subi un recul important. A partir de 1670, la ville est régulièrement inondée lors des tempêtes. Malgré un mur de protection, long de 400 m, érigé au fond de la baie en 1707, sept maisons sont détruites par les flots en 1749 et cent quatre-vingt habitations sont endommagées et abandonnées. En 1782, les ouvrages de protection sont détruits ainsi que quarante maisons du quartier de la Barre. En 1822, huit jours de tempête ont pour conséquence la destruction totale de ce quartier. La comparaison de la carte du SHOM de 1882 et des cartes actuelles montre en effet un recul du littoral de Saint-Jean-de-Luz d'environ 30 à 50 m. La digue construite en 1898 perdure depuis.

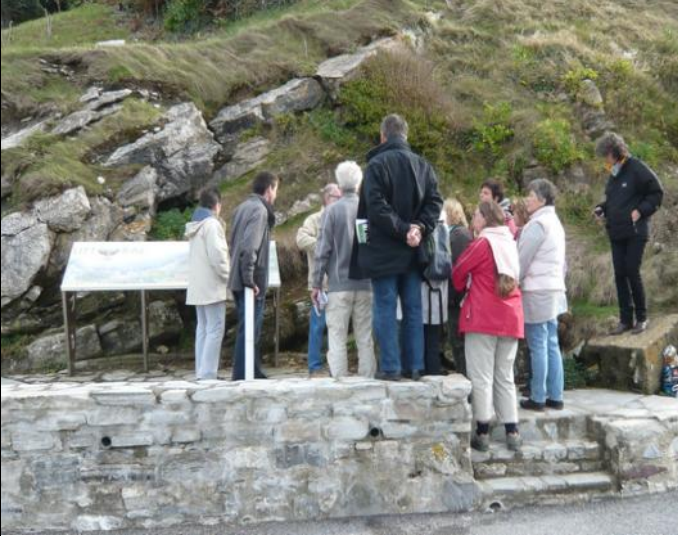
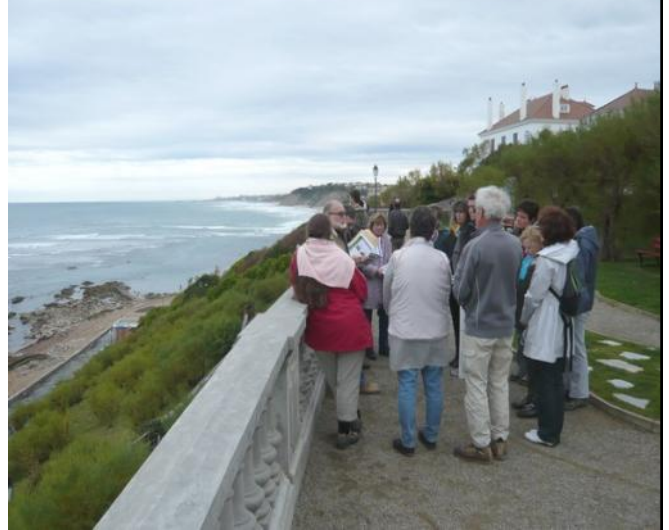
Arrêt 5 : Port de Guéthary

- Distribution d'un dossier pédagogique à chaque participant
- Explication de la problématique de l'érosion littorale sur la commune. Plusieurs secteurs de la commune sont menacés par le recul du trait de côte (Harotzen Costa et Parlementia). L'érosion est davantage liée aux infiltrations d'eau de pluie qu'à l'action de sapement de la mer.

- Le contexte géologique local est dominé par le flysch à silex de Guéthary. Il s'agit de couches dures et tendres alternantes de calcaires, calcaires marneux et argiles. Déposées en milieu marin profond il y a 100 millions d'années avant la formation des Pyrénées, ces couches au pendage incliné vers l'océan glissent les unes sur les autres en raison principalement de l'infiltration des eaux de pluie qui lubrifient les interstices présents entre les couches.

- Des aménagements ont été réalisés par la commune, notamment des drainages des falaises afin de limiter l'action d'infiltration des eaux de pluie et des enrochements permettant une stabilisation des pieds de versants. Ces aménagements sont complétés par l'action de surveillance du BRGM (Bureau de Recherche Géologique et Minière) avec notamment la mise en place de sondes et de pluviomètres.

- Lecture du panneau d'interprétation et observation du glissement de terrain d'Harotzen Costa
